АКТ
осмотра технического состояния
креста над центральным куполом Екатерининского собора по адресу:
Ленинградская обл., г. Кингисепп, ул. Николаева, д. 6

"04" марта 2022 г.

составили настоящий акт в том, что сего числа нами произведен визуальный осмотр конструкции креста главного купола Екатерининского собора по адресу: Ленинградская обл., г. Кингисепп, ул. Николаева, д. 6 в связи с повреждением (частичным разрушением) креста, произошедшим в ночь с 25.02.2022 на 26.02.2022года.

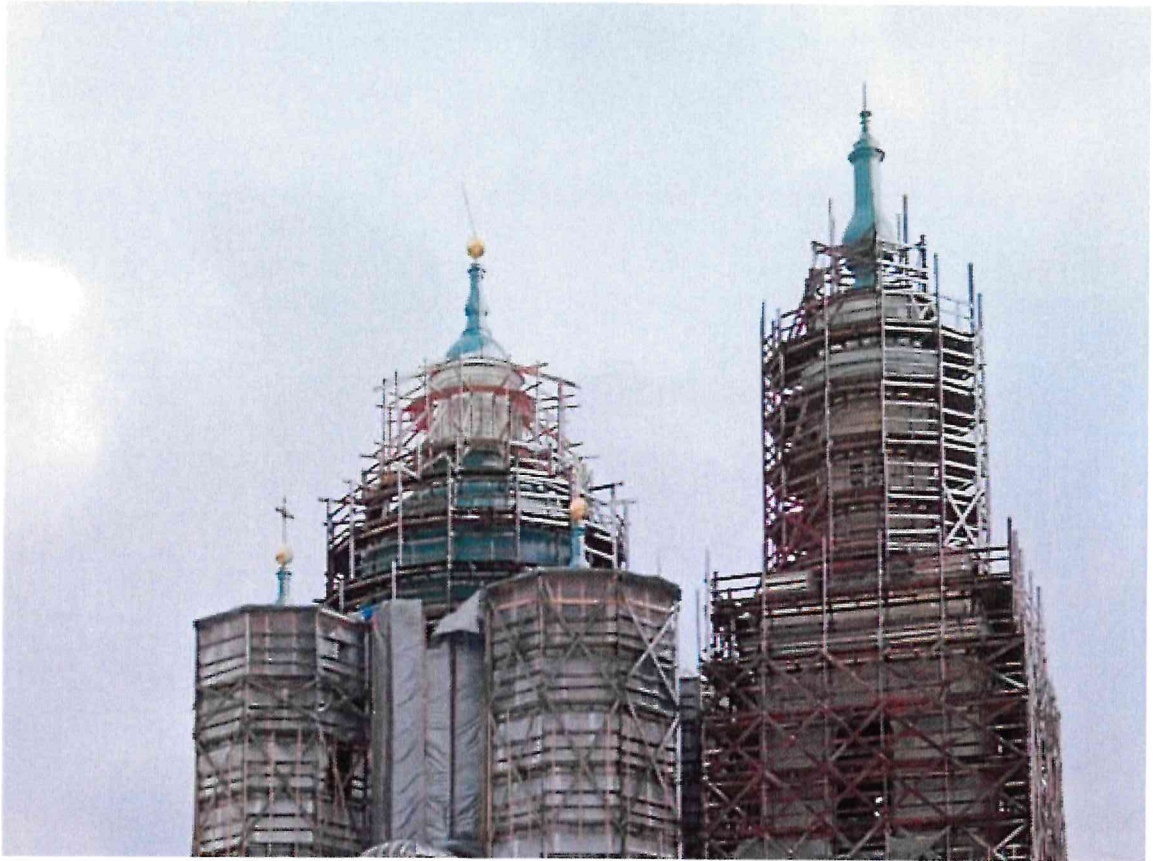
В ночь с 26 го на 26.02.2022 года произошла авария - под действием ветра крест центрального купола деформировался (см. рис.1, приложения №1 к акту).

Рис.1. Отклонение конструкций креста от вертикальной оси.

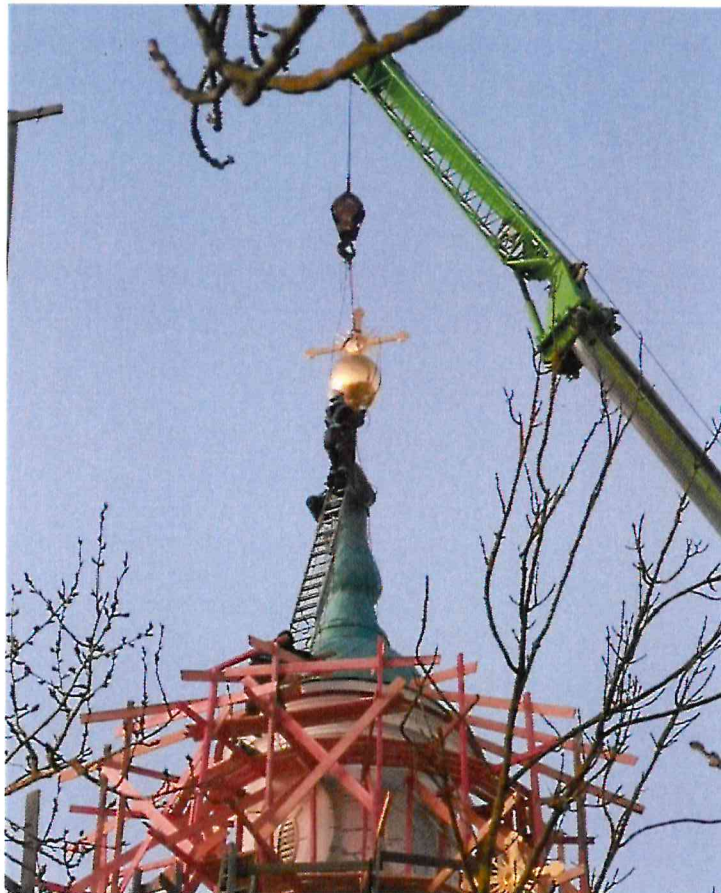
03.03.2022 года был выполнен демонтаж поврежденного креста с яблоком и частью каркаса креста, заделанного в опорные конструкции (рис.2,3,4. приложения №1 к акту).

Рис.2. Процесс демонтажа медновыколотного креста.

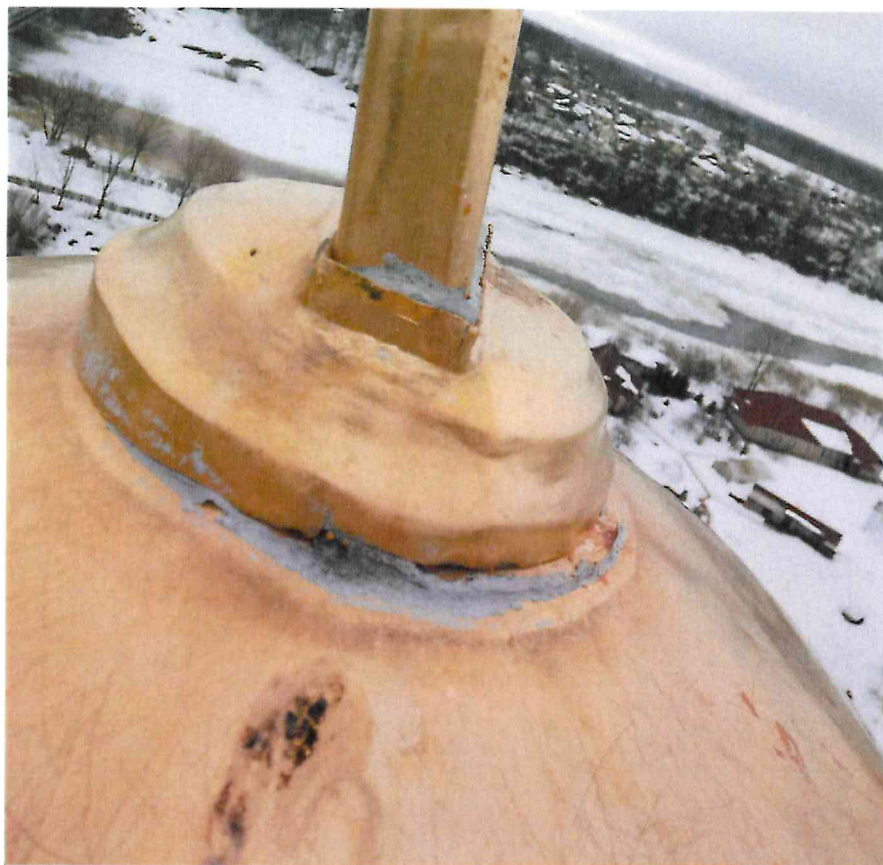
Рис. 3. Деформация вертикальной стойки креста в месте заделки.

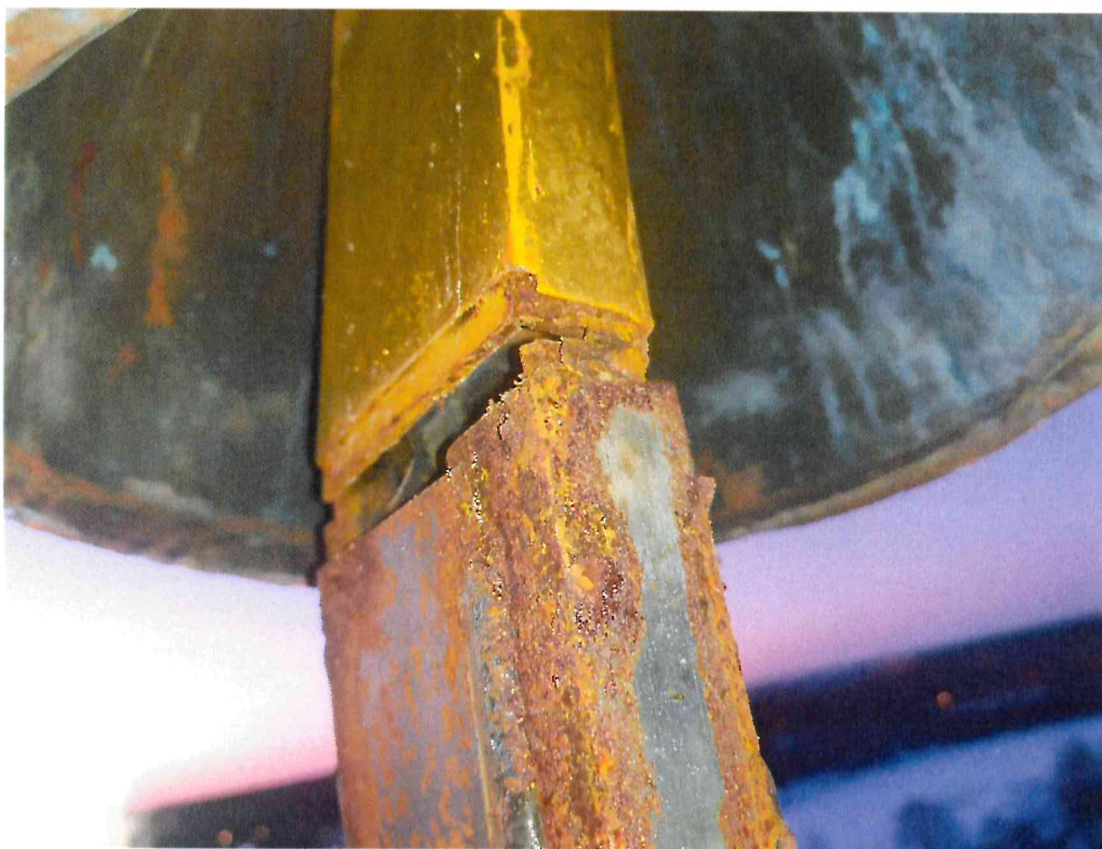
Рис.4. Место слома креста в месте стыковки стойки креста и ответной части крепления.

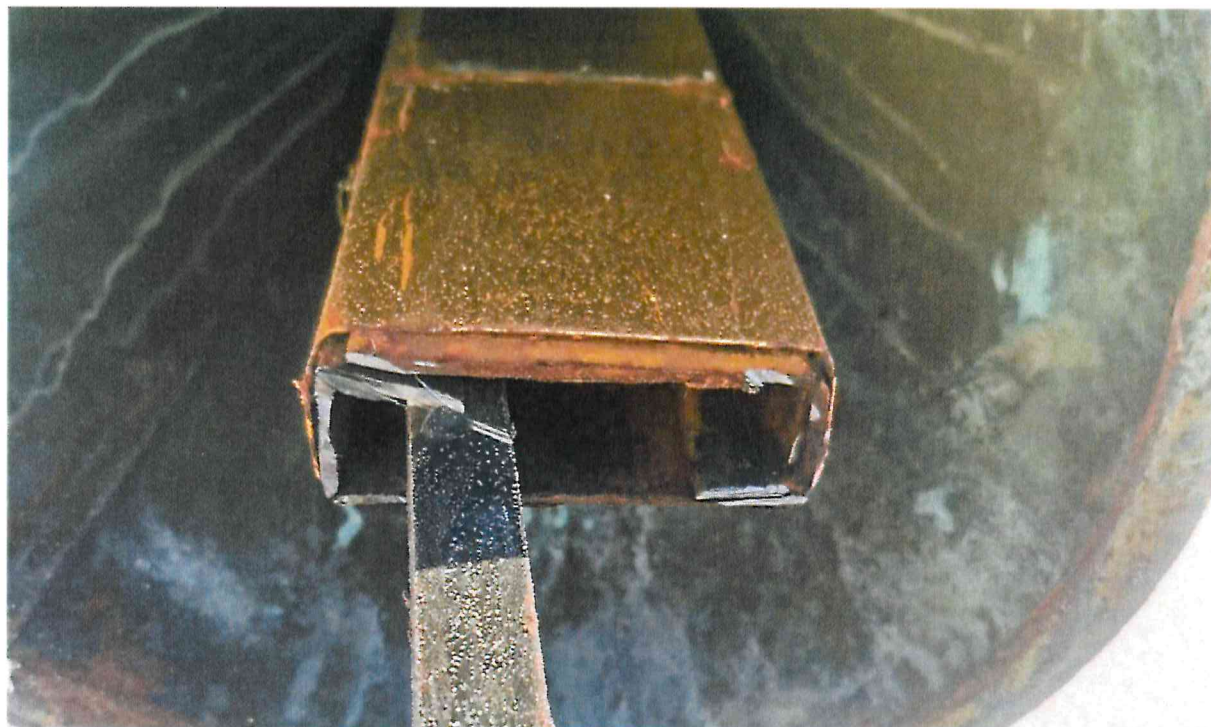
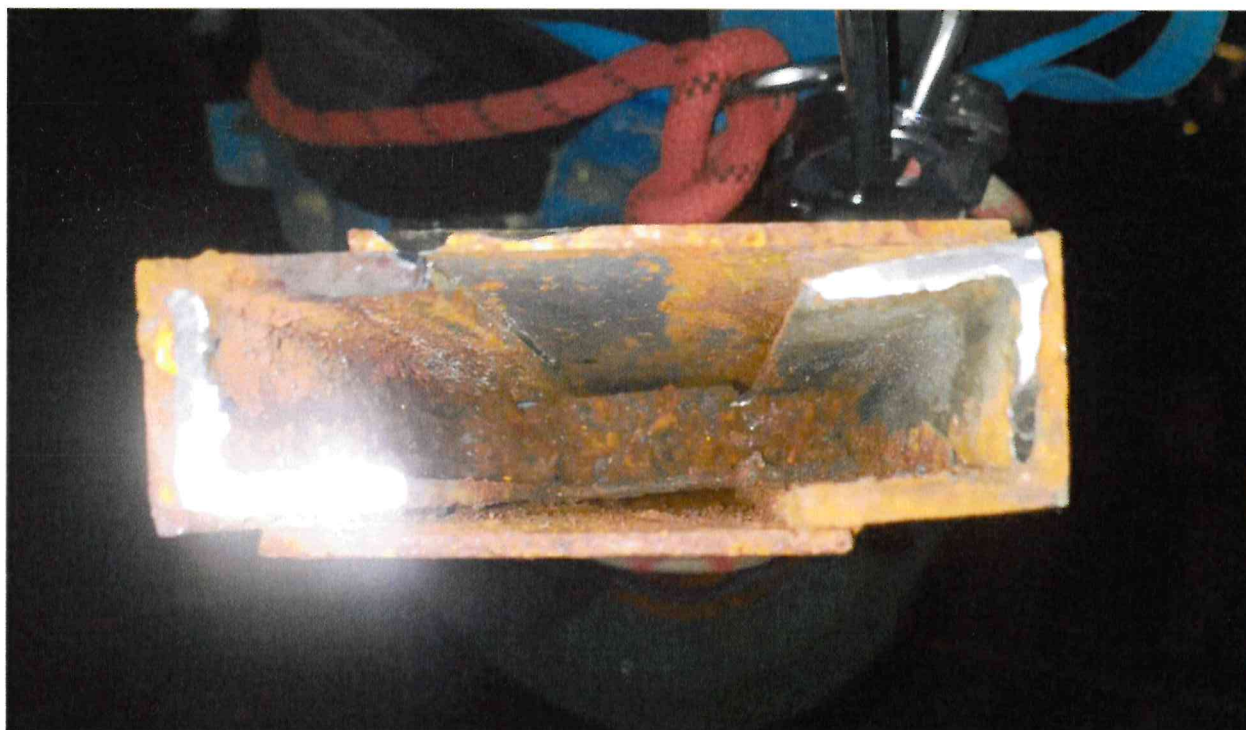
Осмотром разрушенного сечения стойки креста выявлены зоны (см. рис.5. приложения №1), которые можно разделить на:

- зоны хрупкого излома со следами поверхностной коррозии;
- зона разрыва. Поверхность металла в этой зоне - светлая, блестящая, зернистая, по фактуре характерная для пластического разрушения при растяжении.
- неразрушенная зона. Полка уголка, расположенная вдоль стойки фасадной стороны креста, была изогнута, но не разрушена (отпилена при демонтаже креста).

С большой достоверностью можно утверждать, что разрушение стойки креста происходило в две стадии:

- под действием переменных ветровых нагрузок началось хрупкое (усталостное) разрушение полок поясных уголков, расположенных вдоль боковых поверхностей креста.
- после окончательного разрушения полок поясных уголков, расположенных вдоль боковых поверхностей креста, произошел разрыв полки поясного уголка, расположенной вдоль стойки фасадной поверхности креста. При этом полка другого уголка, расположенная вдоль стойки фасадной поверхности креста, была изогнута, но не разрушена.

Рис.5. Сверху сечение стойки креста, снизу сечение ответной крепежной части.

- провести детальное обследование конструктивного решения демонтированного креста;
- оценить соответствие конструктивного решения демонтированного креста действующим нормативным документам (СП 20.13330.2016 «Нагрузки и воздействия», СП 16.13330.2017 «Стальные конструкции».),
- произвести дополнительное детальное обследование конструкций 4х крестов малых барабанов, а также скрытых медновыколотными яблоками ответных конструкций крепежа в нижней части стоек, на предмет наличия дефектов внешней позолоченной обшивки, механических дефектов на конструкциях стоек крестов, а также на предмет некорректно выполненных (изготовленных) ответных частей крепежа.
- разработать проектно-сметную документацию на основании детального обследования, предусматривающую улучшение эксплуатационных качеств для 5 крестов, установленных над основным объемом собора.
