ОТЧЕТ

**по результатам обследования технического состояния
защитного сооружения гражданской обороны инв. № 10015-47,
расположенного по адресу:
Ленинградская область, Гатчинский муниципальный район,
п. Новый Свет, д. 8**

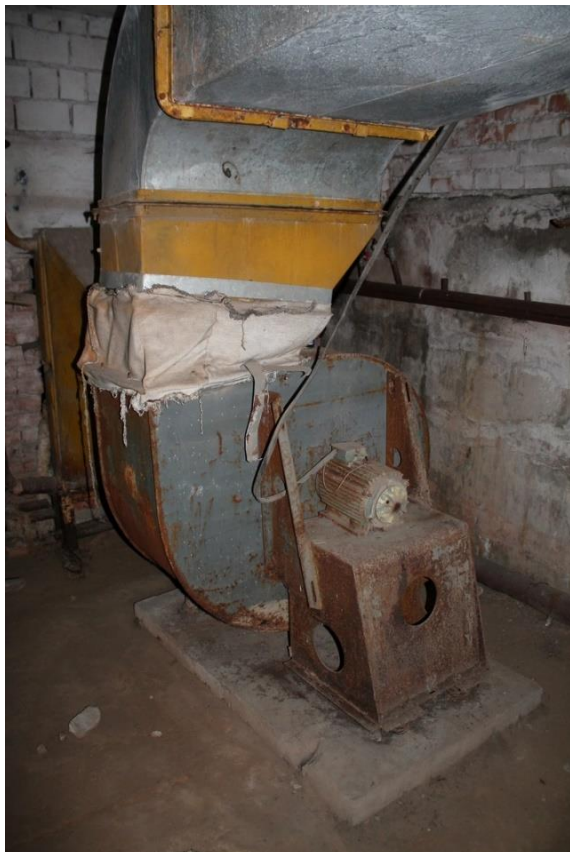
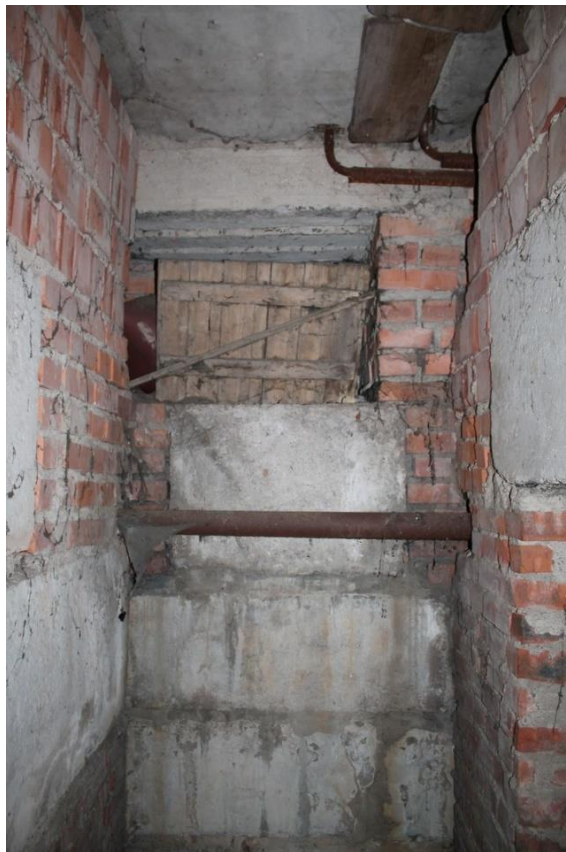
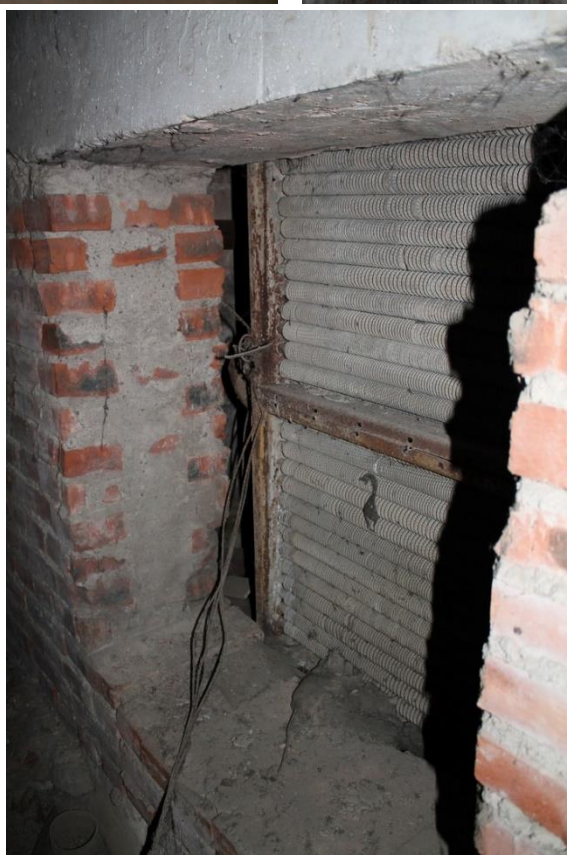
Фото 71 – 73. Воздухозаборные шахты
(вспомогательное сооружение)

- электродвигатели вентиляторов демонтированы или не запускаются;
- воздухопроводы частично демонтированы;
- отдельные элементы (вентиляторы с электрическим приводом, воздухопроводы, фланцевые соединения) имеют коррозию;
- жалюзийная решетка, установленная в воздухозаборной шахте, имеет сплошную коррозию.

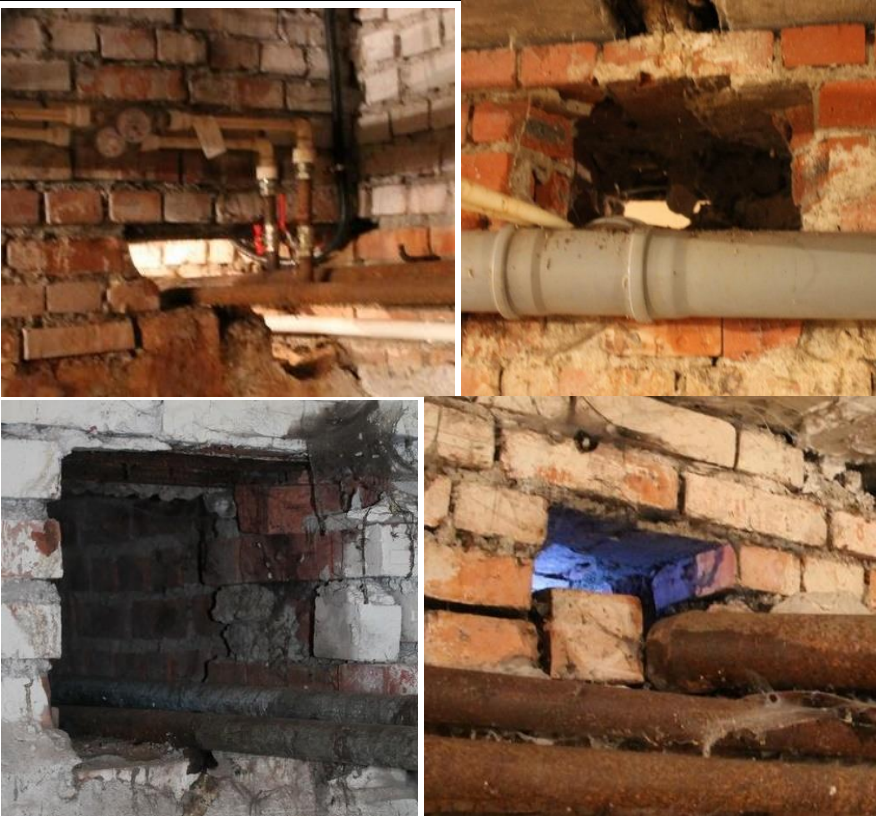
1	2	3	4	5
2.1	Имеются отверстия под инженерные сети, не предусмотренные проектной документацией.	Сооружение в целом

Выполнить работы по заделке отверстий.

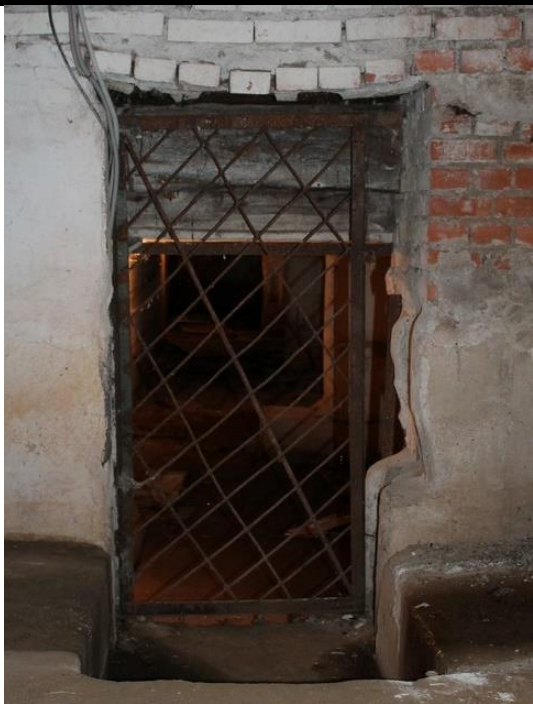
1	2	3	4	5
2.2	Отсутствует перемычка над дверным проемом в подземном переходе между секциями ЗС ГО.	Помещение сооружения

Установить перемычку над дверным проемом.
2.3	Множественные участки отслоения отделочного слоя и образования плесени.	Помещения сооружения

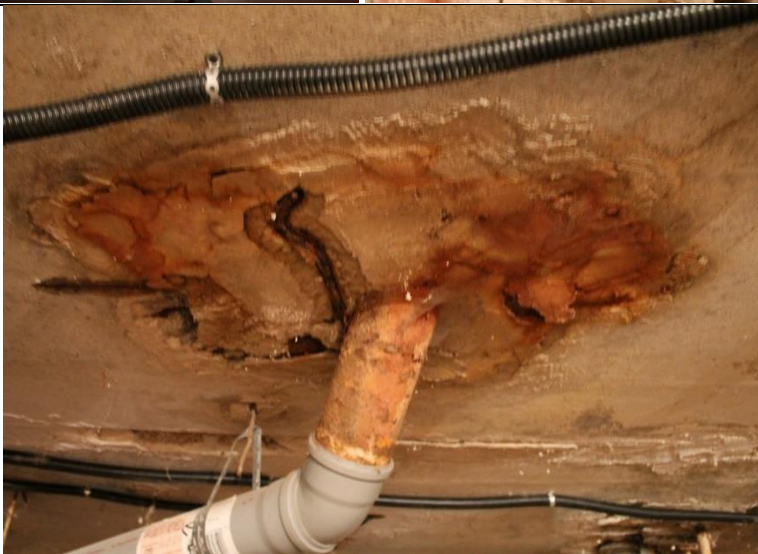
3.3	<p>Имеются отверстия под инженерные сети, в том числе не предусмотренные проектной документацией.</p> <p>На отдельных участках в местах пропуска коммуникаций выявлено оголение и коррозия арматуры многопустотных железобетонных плит покрытия.</p>	Помещения сооружения

<p>Выполнить работы по заделке отверстий.</p> <p>Очистить поврежденные участки от слабopочного бетона, арматуру от продуктов коррозии.</p> <p>Обеспылить поверхность конструкции, обработать арматуру антикоррозионным составом.</p> <p>Восстановить защитный слой бетона на поврежденных участках современными ремонтными составами.</p>

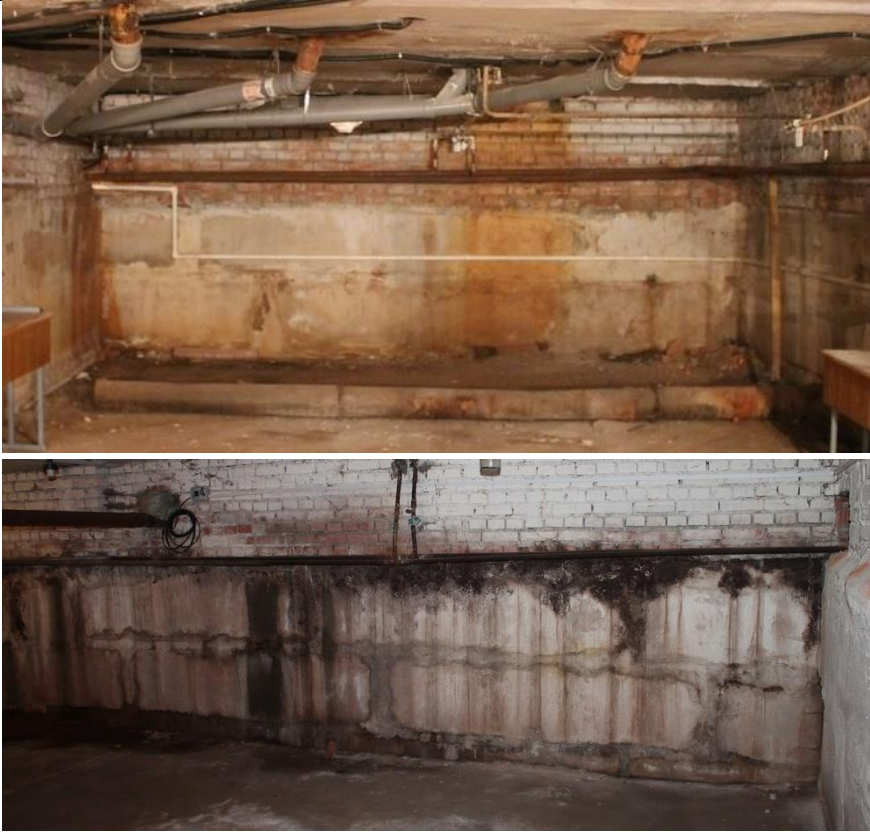
1	2	3	4	5
4.1	<p>Имеются следы протечек грунтовых и поверхностных вод на наружных стенах (через швы между сборными бетонными блоками), что свидетельствует о нарушении целостности гидроизоляции наружных стен.</p>	<p>Гидроизоляция наружных стен</p>

<p>Восстановить гидроизоляцию наружных стен.</p>

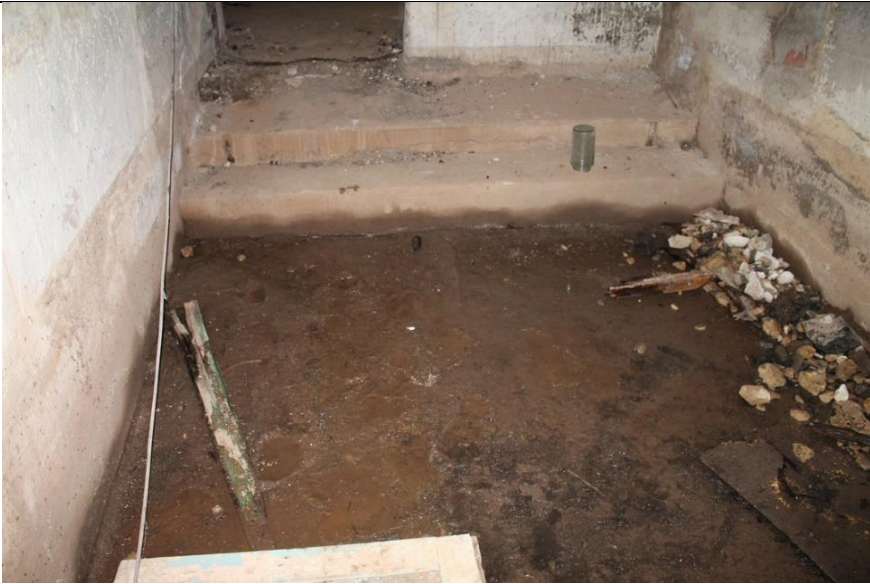
4.3	В отдельных помещениях имеются следы подтопления на высоту до 30 см.	Помещения сооружения

Восстановить гидроизоляцию по специально разработанному проекту в соответствии с требованиями НТД.
5. Вентиляция и отопление

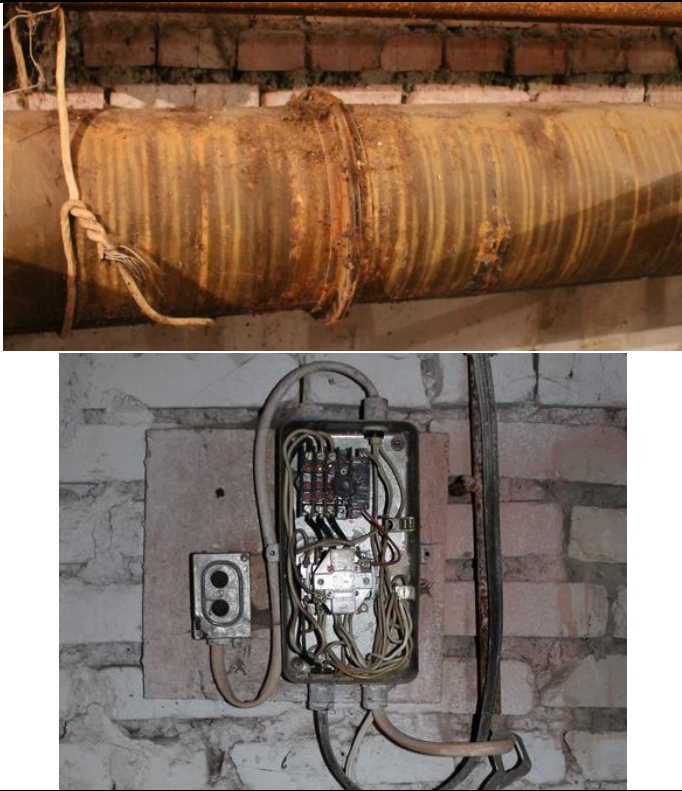
1	2	3	4	5
5.1	<p>Система вентиляции не функционирует:</p> <ul style="list-style-type: none"> – электродвигатели вентиляторов демонтированы или не запускаются; – воздуховоды частично демонтированы; – отдельные элементы (вентиляторы с электрическим приводом, воздуховоды, фланцевые соединения) имеют коррозию; – жалюзийная решетка, установленная в воздухозаборной шахте, имеет сплошную коррозию. 	Система вентиляции	 	<p>Восстановить систему вентиляции по специально разработанному проекту в соответствии с требованиями НТД.</p>

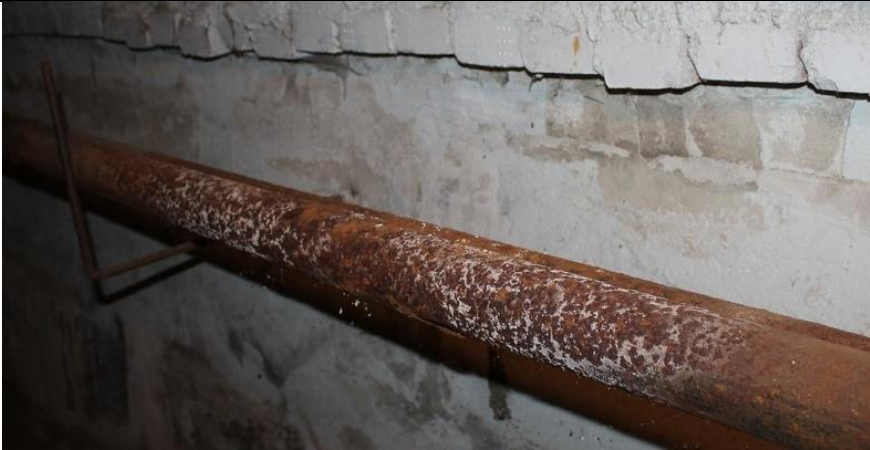
5.2	<p>Система отопления функционирует не в полном объеме:</p> <ul style="list-style-type: none"> – разрушение антикоррозионного покрытия, сплошная коррозия труб; – отдельные элементы имеют сплошную коррозию; – отдельные элементы демонтированы. 	Система отопления

<p>Восстановить систему отопления по специально разработанному проекту в соответствии с требованиями НТД.</p>

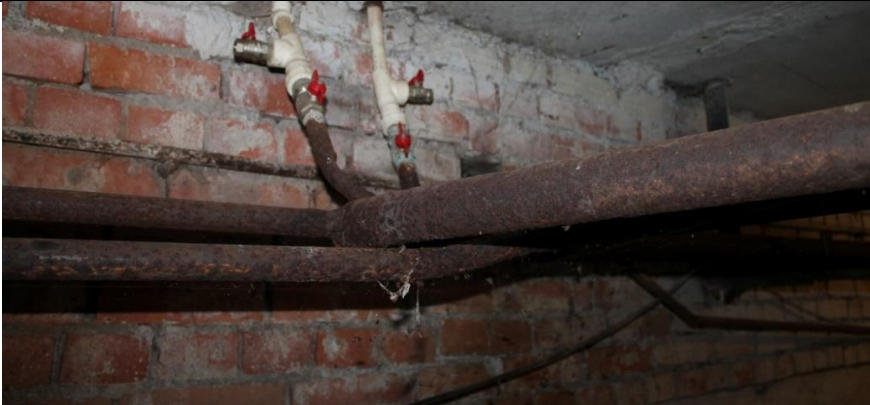
6. Водоснабжение и канализация				
6.1	<p>Система водоснабжения не функционирует:</p> <ul style="list-style-type: none"> – емкости запаса питьевой воды отсутствуют; – разрушение антикоррозионного покрытия, сплошная коррозия труб; – отдельные трубопроводы демонтированы. 	Система водоснабжения

<p>Восстановить систему водоснабжения по специально разработанному проекту в соответствии с требованиями НТД.</p>

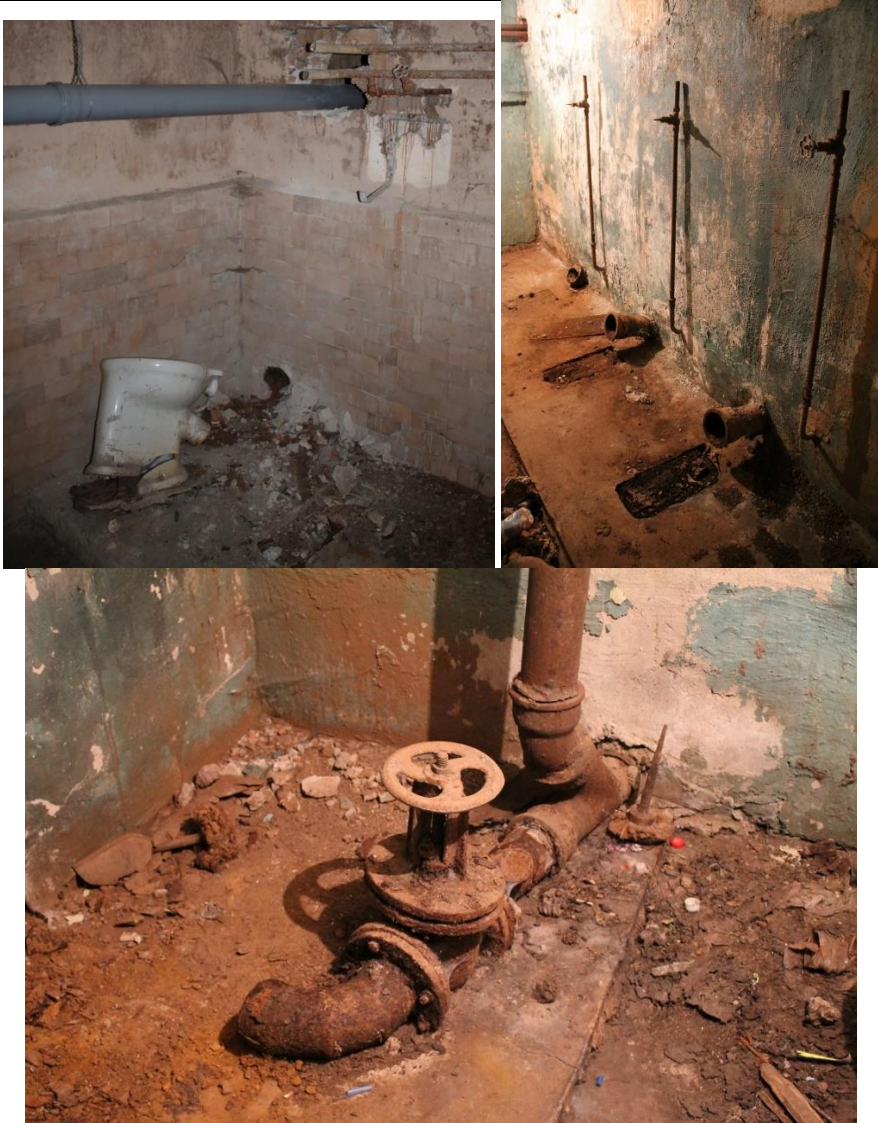
6.2	<p>Система канализации не функционирует:</p> <ul style="list-style-type: none"> – санитарные приборы демонтированы или находятся в неработоспособном состоянии; – разрушение антикоррозионного покрытия, сплошная коррозия труб; – общая засоренность системы канализации. 	Система канализации	 	<p>Восстановить систему канализации по специально разработанному проекту в соответствии с требованиями НТД.</p>

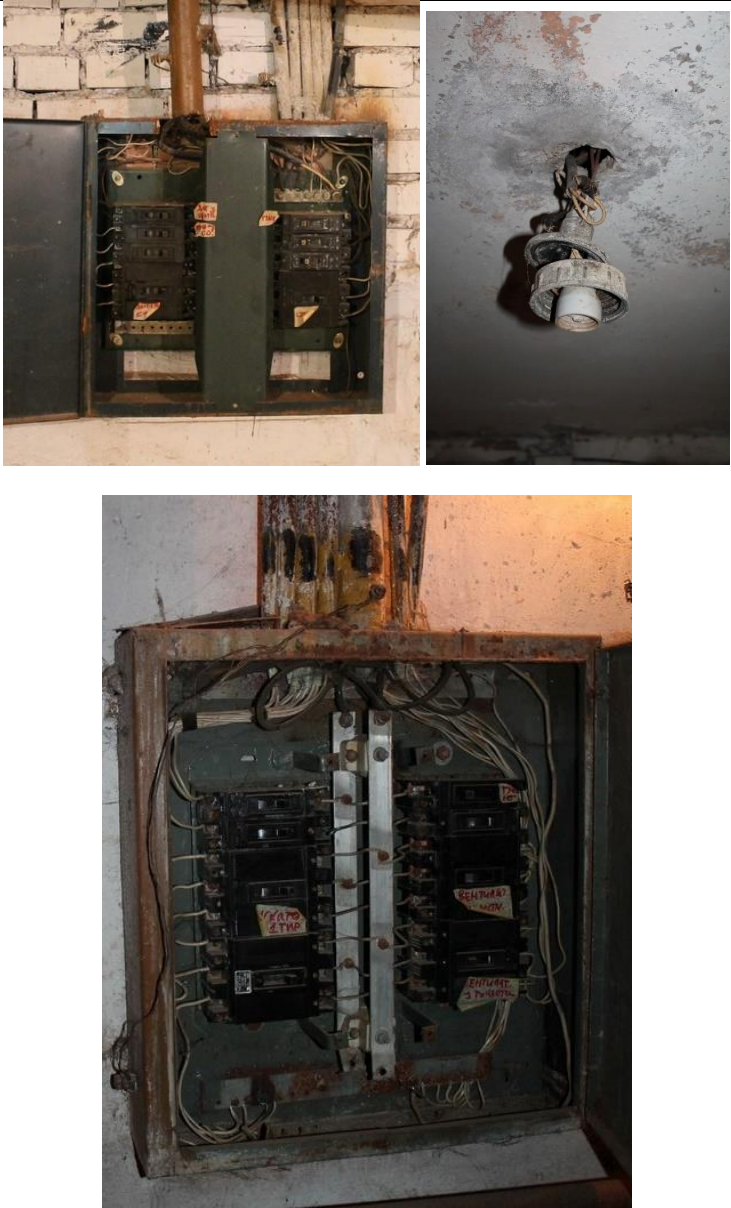
1	2	3	4	5
7.1	<p>Электротехнические системы функционируют не в полном объеме:</p> <ul style="list-style-type: none"> – элементы системы заземления имеют сплошную коррозию; – система общего освещения функционирует не в полном объеме; – распределительные щиты, щиты управления повреждены и разукomплектованы. 	<p>Электро-технические системы</p>

<p>Восстановить электротехнические системы по специально разработанному проекту в соответствии с требованиями НТД.</p>

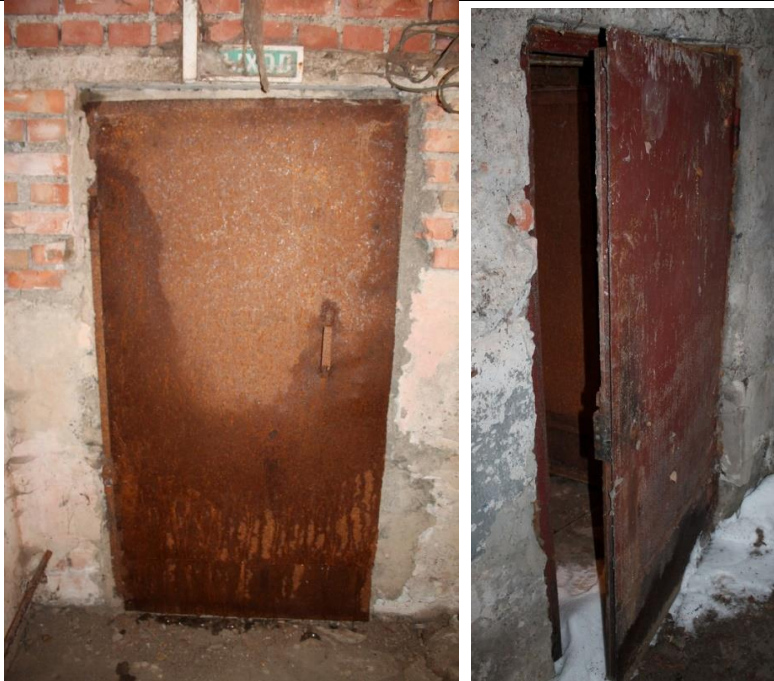
1	2	3	4	5
9.2	<p>Деревянные двери входов в сооружение имеют механические повреждения и гниlostное разрушение.</p> <p>Металлические двери входов в сооружение имеют сплошную коррозию.</p>	Входы в сооружение

<p>Выполнить замену во входах поврежденных дверей.</p> <p>В зоне возможных слабых разрушений устраивают защитно-герметические двери для восприятия расчетного давления ударной волны.</p>
9.3	<p>Участки разрушения бетонных блоков стен, сплошная коррозия листов кровельного покрытия, гниlostное разрушение дощатого настила покрытия павильонов входов в сооружение снаружи здания.</p>	Павильоны входов в сооружение снаружи здания

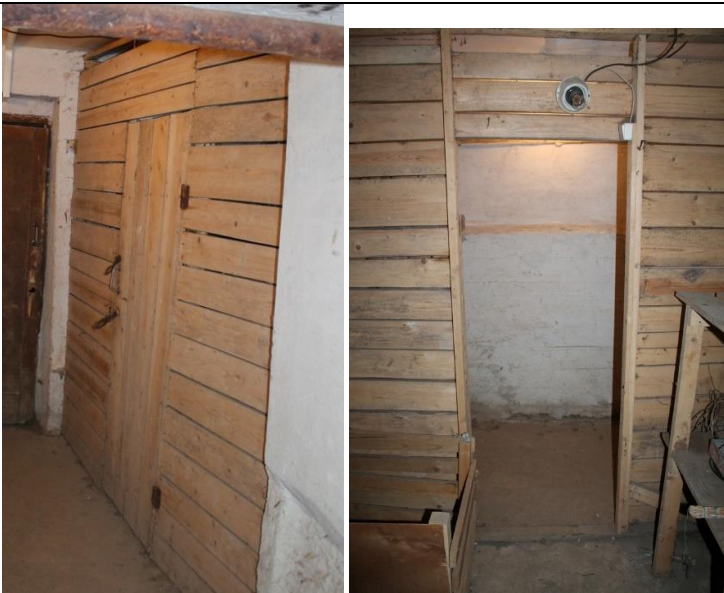
1	2	3	4	5
10. Защитные устройства на входах, заборе и вытяжке воздуха				
10.1	Защитные устройства не предусмотрены.		–	
11. Планировка и состав помещений				
11.1	При устройстве в помещениях временных легкосъёмных перегородок с учетом возможности их демонтажа в период приведения сооружения в готовность к приему укрываемых используются горючие материалы.	Помещения сооружения

<p>Выполнить демонтаж временных легкосъёмных перегородок из горючих материалов.</p> <p>При устройстве в помещениях временных легкосъёмных перегородок допускается использовать негорючие и нетоксичные материалы.</p>

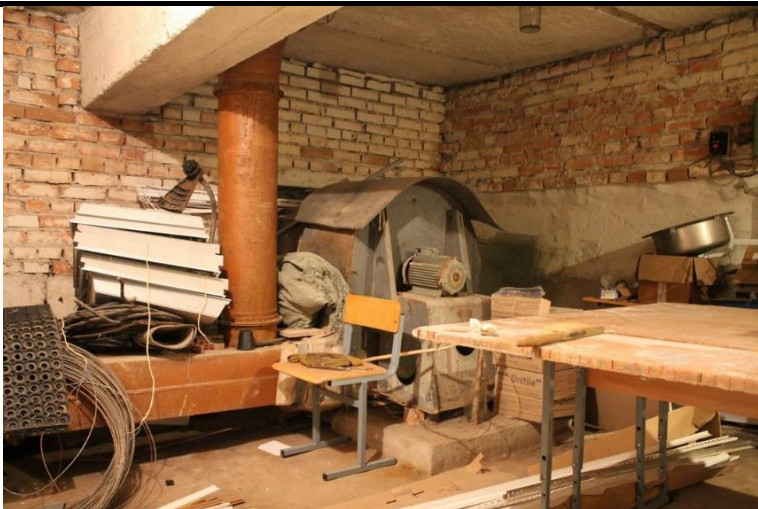
1	2	3	4	5
11.2	Вспомогательные помещения сооружения загромождены и используются в мирное время.	Вспомогательные помещения

Освободить вспомогательные помещения. Вспомогательные помещения сооружения использовать в мирное время запрещается, за исключением помещений санитарных узлов.
11.3	В помещениях имеются трубопроводы отопления, водоснабжения и канализации, связанные с общей системой инженерного оборудования здания и не предусмотренные проектной документацией.	Помещения сооружения

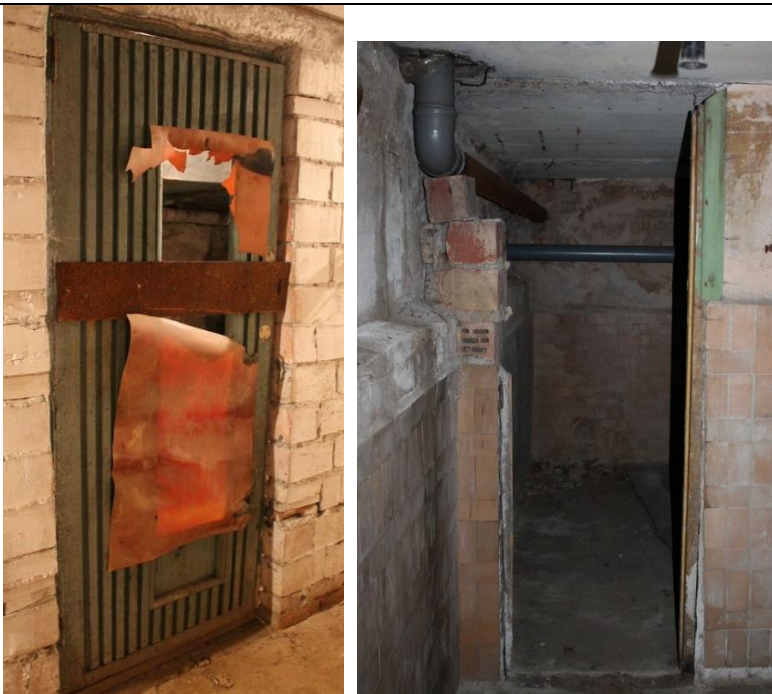
11.4	<p>Деревянные двери в помещениях имеют механические повреждения и гниlostное разрушение, дверные коробки перекошены, петли провисли. Отдельные двери отсутствуют.</p>	<p>Помещения сооружения</p>

<p>Выполнить замену деревянных дверей.</p>

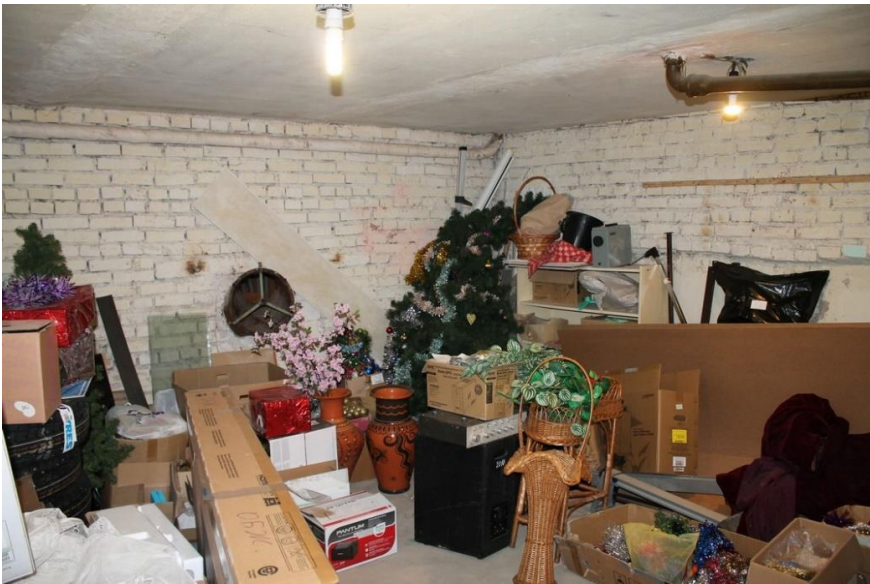
12.2	Выявлены нарушения обязательных требований пожарной безопасности, которые обусловлены запроектным использованием помещений сооружения в мирное время.	Помещения сооружения

Устранить нарушения обязательных требований пожарной безопасности путем использования помещений сооружения в мирное время, которое предусмотрено проектной документацией. В противном случае обеспечить соблюдение обязательных требований пожарной безопасности в зависимости от фактического использования (назначения) помещений сооружения в мирное время и в соответствии со специально разработанной проектной документацией.
